INFORME RESUMEN HISTÓRICO
ESTUDIO DE AMBIENTE INTERIOR

INFORME AMBIENTAL – RESUMEN HISTÓRICO DESDE LA IMPLANTACIÓN DE LOS EQUIPOS DE PROTECCIÓN COLECTIVA DE LODEPA DENTRO DEL SERVICIO DE SALUD ANDALUZ

Servicio Andaluz de Salud CONSEJERÍA DE SALUD	SUMINISTRO DE EQUIPOS AUTÓNOMOS DE PROTECCIÓN COLECTIVA MEDIANTE OXIDACIÓN FOTOCATALÍTICA PARA TRATAMIENTO DE AIRE	SAS:01
---	--	---	--------

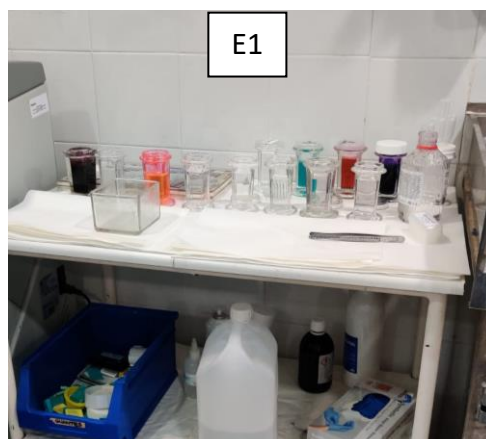
Puntos de emisión:

PUNTO	Descripción	COVs-ppm
P1	Esquema	ND
P2	Esquema	ND
E4	Tinciones	57,7

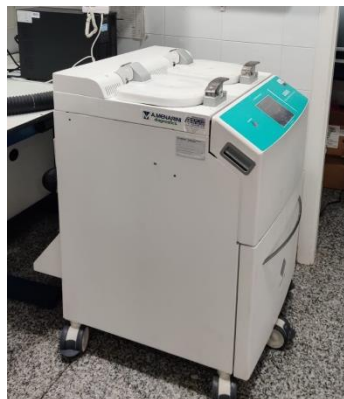
Sala procesadores:

PUNTO	Descripción	COVs-ppm
P1	Punto central	0,6
E1	Procesador drch	22,80

Las concentraciones de COVs en las instalaciones se encuentran dentro de unos rangos muy satisfactorios. Hay puntos de emisión aislados pero dentro de la normalidad.

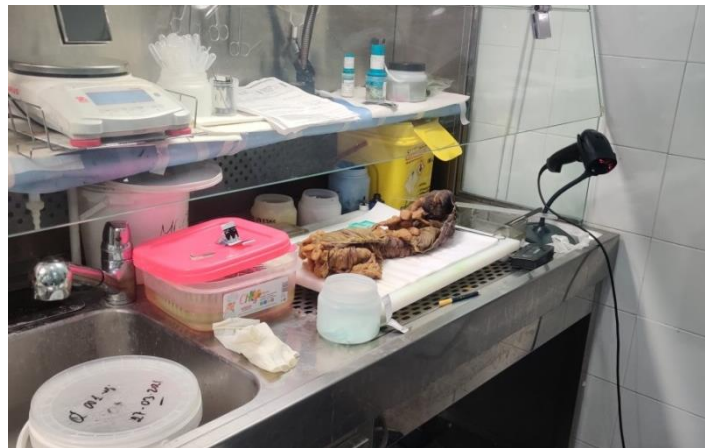
El último día de visita (31/03/2021) el técnico medioambiental reportó que la actividad de tallado era moderada- alta. Durante la medición se encontraba ocupado 1 puesto de tallado y en otro de ellos había expuesto un **órgano de tamaño muy grande**, con el cual no estaban trabajando. Este órgano estuvo expuesto durante la totalidad de la toma de muestra, sin que ninguno de los patólogos ni técnicos trabajase con él. Hay que prestar especial atención a las prácticas de tallado cuando se está trabajando con piezas de tal envergadura ya que estas piezas generar gran cantidad de emisiones de formol.

Cuando se trabaja con este tipo de piezas, se debe trabajar de forma rápida, intentando minimizar al máximo el tiempo que estas piezas están expuestas al ambiente. Los niveles de formaldehido dentro de la sala de tallado para una VLA-EC son ligeramente elevados, pero hay que tener en cuenta las condiciones durante la toma de muestra. Si se quiere no superar los niveles establecidos por el INSST hay que prestar especial atención a las buenas prácticas durante la manipulación de las piezas.

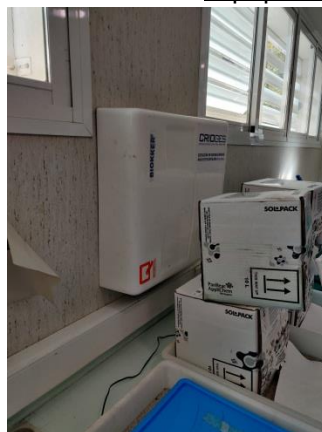
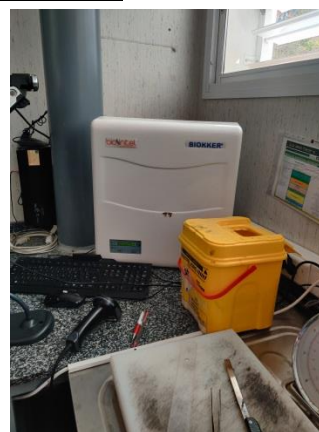
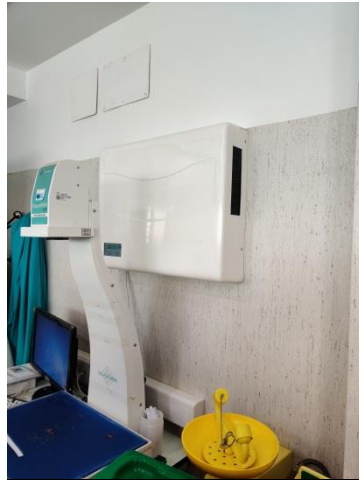
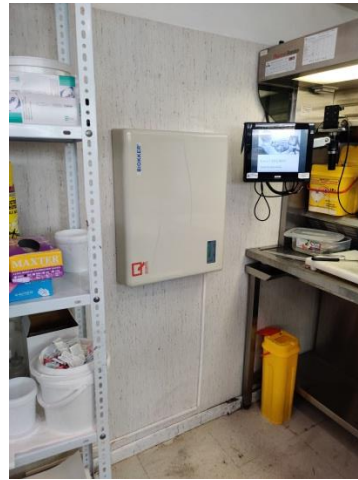
Equipos zona de tallado:

ZONA	TIPO	Nº DE EQUIPOS	SITUACION
Sala de tallado	Oxidación Fotocatalítica	4 Equipo	Funcionando
Sala de procesadores	Oxidación fotocatalítica	2 Equipo	Funcionando

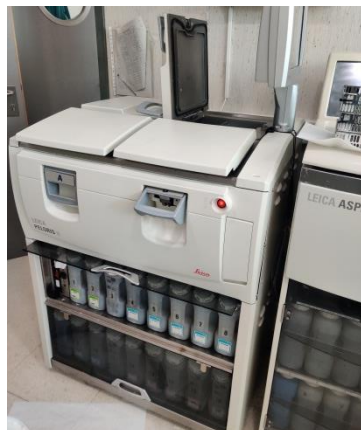
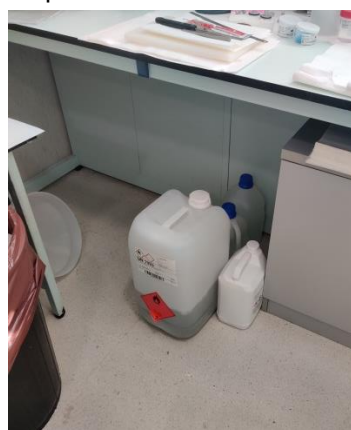
Puntos de emisión sala procesadores:

Barrido zonal/puntos de emisión SALA PROCESADORES		CON LODEPA 20/10/2021	
PUNTO	Descripción	COVs-ppm	Xileno-ppm
P1	Esquemas	0,0	0,0
P2	Esquemas	0,0	0,0
E1	Contenedor de líquidos	35,5	15,3
E2	Procesador Leika	57,5	24,7

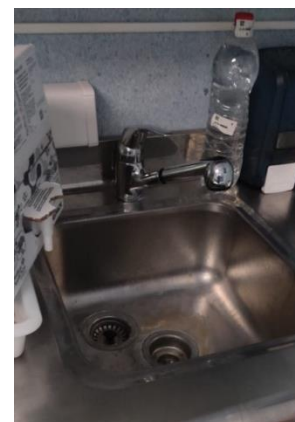
Barrido zonal sala autopsias:

Barrido zonal/puntos de emisión SALA AUTOPSIAS		CON LODEPA 20/10/2021
PUNTO	Descripción	COVs-ppm
P1	Esquemas	0,0
P2	Esquemas	0,0
P3	Esquemas	0,0
E1	Desagüe pila	10,0

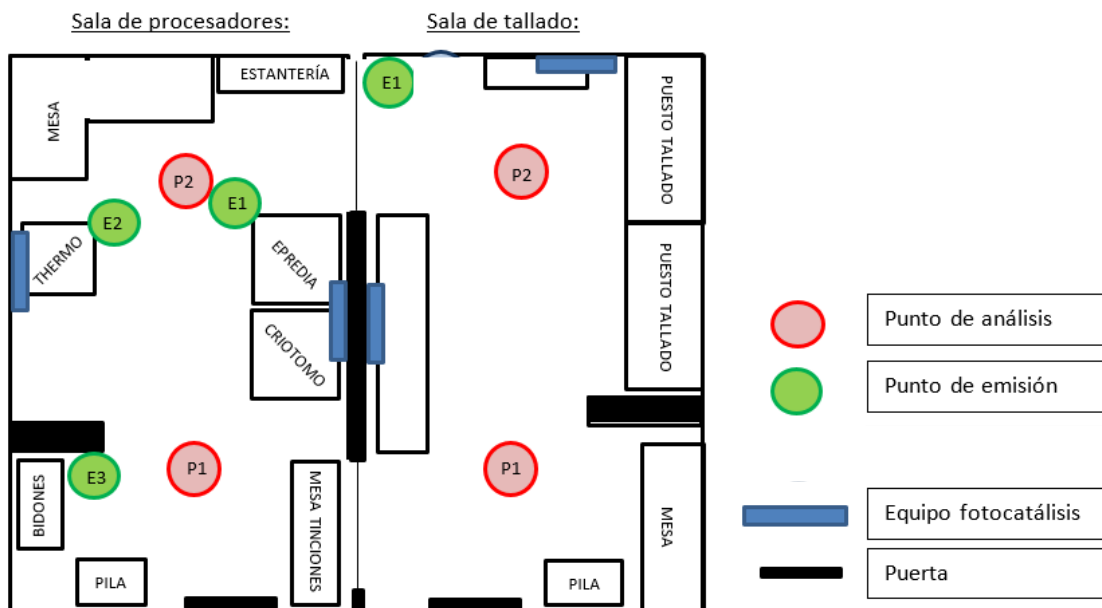
ESQUEMA SALAS:

ZONA	PARÁMETROS ANALIZADOS
Sala de tallado	CoVs y Formaldehído
Sala de procesadores	CoVs y Formaldehído

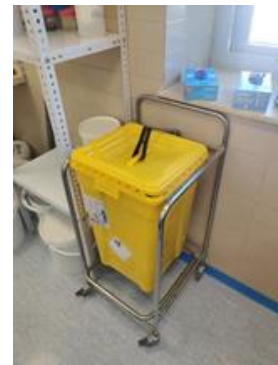
Puntos de emisión		03/11/2021	04/11/2021
PUNTO	Descripción	COVs-ppm	COVs-ppm
E1	Cubo residuos (interior)*	1,3	0,1

*Cubo situado dentro de equipo LODEPA.

No se detectaron puntos de emisión de COVs en la sala de tallado ni el día 3 ni 4.

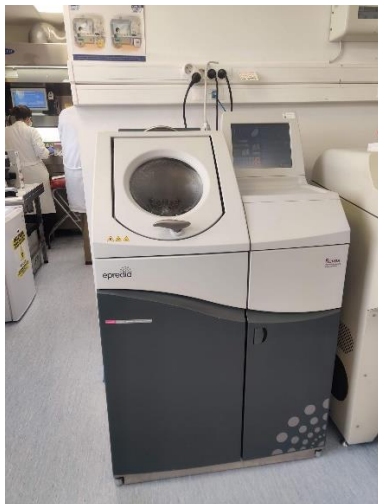
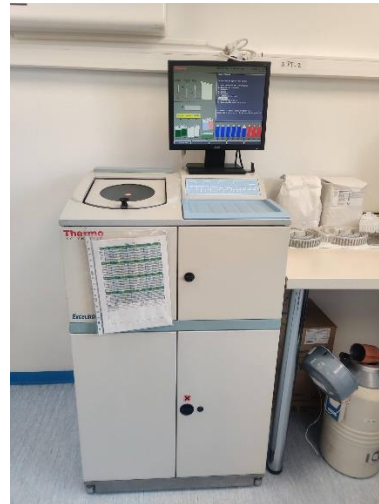
Puntos de emisión		03/11/2021	04/11/2021
PUNTO	Descripción	COVs-ppm	COVs-ppm
E1	Procesador EpreDia	431	779
E2	Procesador Thermo	135	165

Como se puede observar la reducción de compuestos orgánicos volátiles ha sido total, siendo indetectables para los equipos de medición el segundo día. Cabe destacar que el segundo día de medición con los equipos instalados, las fuentes de emisión eran mayores, pero aun así los equipos de purificación de LODEPA han conseguido eliminar estos compuestos nocivos.
