INFORME RESUMEN HISTÓRICO
ESTUDIO DE AMBIENTE INTERIOR

SERVICIO MADRILEÑO DE SALUD

INFORME AMBIENTAL – RESUMEN HISTÓRICO DESDE LA IMPLANTACIÓN DE LOS EQUIPOS DE PROTECCIÓN COLECTIVA DE LODEPA DENTRO DEL SERVICIO DE SALUD MADRILEÑO

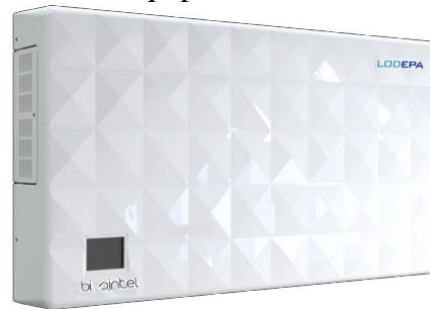
Equipos:

Durante la toma de muestra se encontraban los siguientes equipos de Bioseguridad LODEPA®:

ZONA	TIPO	Nº DE EQUIPOS	SITUACION
Sala de tallado	Oxidación Focatalítica	1 Equipo	Funcionando
Sala laboratorio	Oxidación Focatalítica	2 Equipos	Funcionando
Sala procesadores	Oxidación Focatalítica	2 Equipos	Funcionando
Sala autopsias	Oxidación Focatalítica	2 Equipos	Funcionando

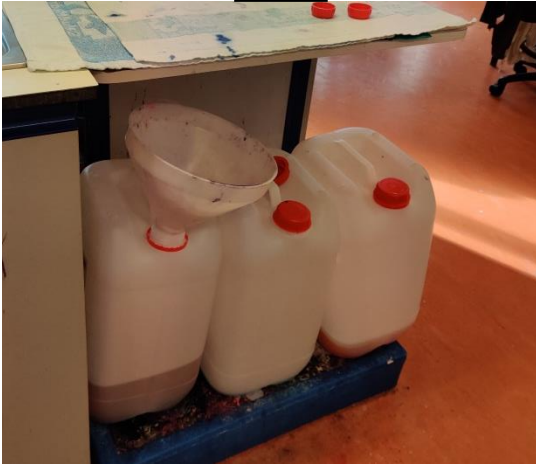
PUNTO	Descripción	COVs-ppm	Xileno-ppm
P1	Esquema	8,8	3,4
P2	Esquema	2,3	0,95
P3	Esquema	3,5	1,45
P4	Esquema	4,5	1,86
P5	Esquema	7,2	2,98
P6	Esquema	4,5	1,86
P7	Esquema	2,0	0,83
P8	Esquema	5,4	2,23
E1	Preparaciones	2,9	1,2
E2	Tinciones	3,8	1,6
E3	Procesador Leika	8,8	3,8
E4	Contenedor de residuos	300	129,0
E5	Montador	19,50	8,4
E6	Contenedor líquidos teñidor	19,80	8,5
E7	Equipo DAKO	21,60	9,3

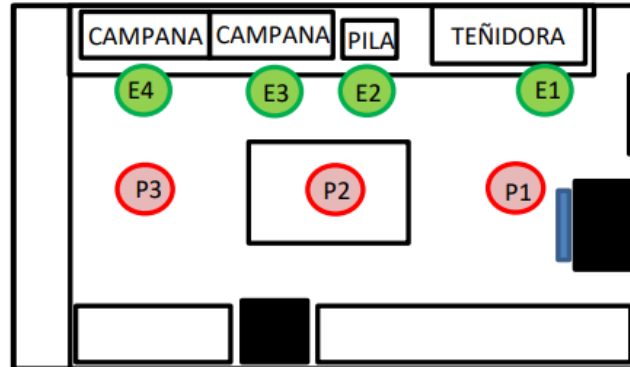
Sala de técnicas especiales

PUNTO	Descripción	COVs-ppm	Xileno-ppm
P1	Esquema	0,0	0,0
P2	Esquema	0,4	0,2
P3	Esquema	0,2	0,1
E1	Contenedor líquidos teñidor	81,1	34,9
E2	Desagüe pila	7,5	3,2
E3	Campana 1	0,2	0,1
E4	Campana 2	60,1	25,8

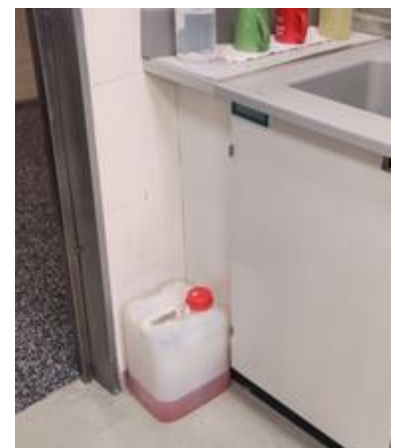
PUNTO	Descripción	COVs-ppm
P1	Esquema	0,0
P2	Esquema	0,0
P3	Esquema	0,0
P4	Esquema	0,0
E1	Bidón residuos suelo	9,3

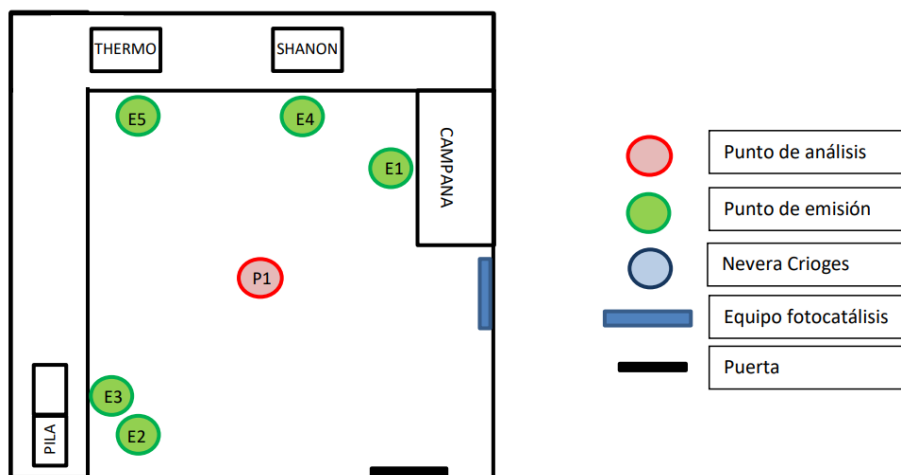
Laboratorio general – planta 3:

PUNTO	Descripción	COVs-ppm	Xileno-ppm
P1	Esquema	2,6	1,1
E1	Campana de tinciones	35,3	15,2
E2	Bidón residuos tinciones con embudo	16,6	7,1
E3	Pila	11,1	4,8
E4	Procesador Shandon	38,4	16,7
E5	Procesador Thermo	67,1	28,9

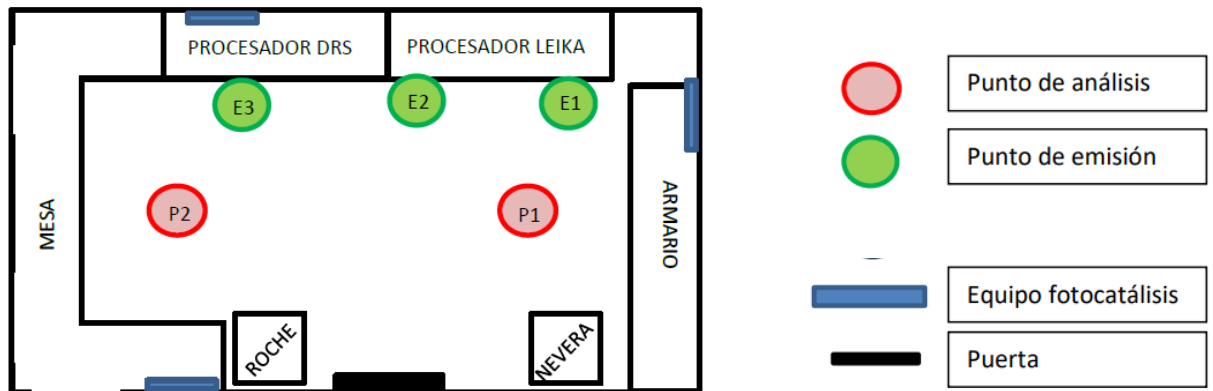
Sala de Máquinas:

PUNTO	Descripción	COVs-ppm	Xileno-ppm
P1	Esquema	4,3	1,8
P2	Esquema	4,6	2,0
E1	Contenedor de líquidos con embudo	172,1	74,0
E2	Montadora LEIKA	8,8	3,8
E3	Procesador DRS	68,8	29,6

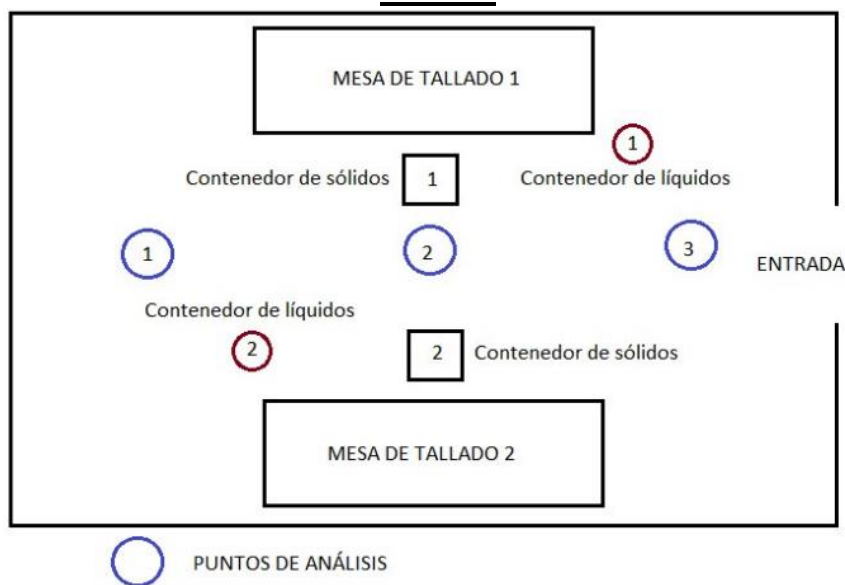
Tallado:

Los esquemas se han realizado a mano alzada, no conservando dimensiones originales.
